## 複雑形状金属製品等の非破壊検査に関する技術開発

内海 宏和\*, 氏家 博輝

材料開発・分析技術部, (\* 現 自動車産業振興室)

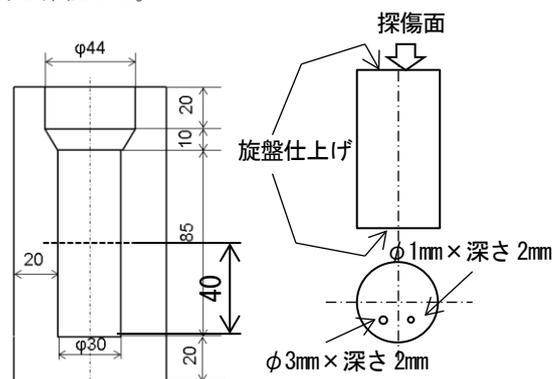
図1に、検出限界確認用の試験片形状を示す。図1に示す金型に所定の温度で鋳込んだ後、約40mm長さの円柱状に切断した。円柱の両端面を旋盤で仕上げた後、片側の端面に人工きずを導入した。形状は直径3mmと直径

図1 アルミニウム鋳造品試験片の形状

1mmの円形で、それぞれ深さ2mmの平底穴とした。材質はAC7A (Al-4Mg), AC4A (Al-9Si-0.5Mg)とした。AC7Aについては、検出限界に与える結晶粒径の影響を調べるため、微細化材(Al-5Ti-1B)の添加と鋳込み温度および金型温度を調整して結晶粒径を100～500  $\mu$ m程度としたサンプルを6種類用意した。また、AC4Aについては共晶Siの形状による影響を調べるため、Srを約150ppm添加したサンプルを別に用意した。

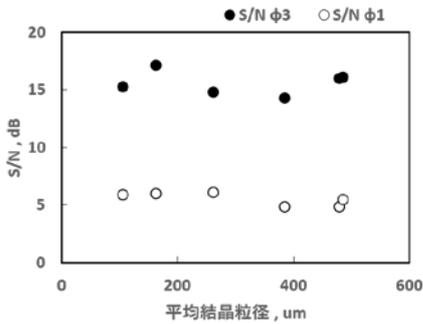
図2に、AC7Aにおける結晶粒径と人工きずのS/N比の関係を示す。結晶粒径が100~500  $\mu\text{m}$ 程度の範囲では、S/N比はほぼ一定であった。図3に、材質によるS/N比の変化を示す。AC7Aと比較すると、AC4AはS/N比が小さかった。Srを添加すると、S/N比が僅かに大きくなった。S/N比が小さくなる要因は超音波の減衰の影響と考えられる。超音波の減衰は、波長と結晶粒径、晶出物の量や形状により変化する。本検討では探傷に用いた周波数が5MHzのみであるため、波長による影響はない。図4に、AC7Aの結晶粒径が異なるサンプルのマイクロ組織を示す。図5に、AC4AとAC4A+Srのマイクロ組織を示す。AC7Aは固溶体であり、若干量の不純物による晶出物が存在するのみで、共晶組織はほとんど認められない。これに対してAC4Aは共晶Siが存在する。これらより、共晶Siにより超音波が減衰し、結果的に人工きずのS/N比が小さくなり検出性が悪化するものの、Sr添加により共晶Siが微細化し、S/N比が改善すると考えられる。

図2 AC7A 材の結晶粒径と人工きず S/N 比の関係

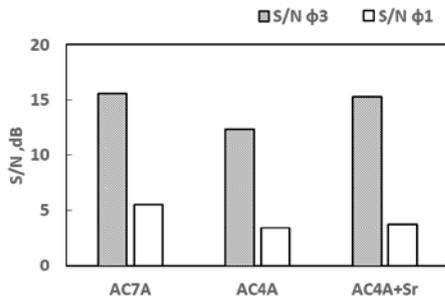
図3 材質による S/N 比の変化

図6に、AC7AとAC4Aについて、3D超音波探傷装置における検出限界を検討した結果を示す。得られた探傷画像から、弁別可能なS/N比を3dBとした。この場合、検出限界はAC7Aで0.5mm, AC4Cで0.9mmと考えられる。図3より、AC4CにSrを添加すると、AC7A程度まで検出限界は向上すると考えられる。

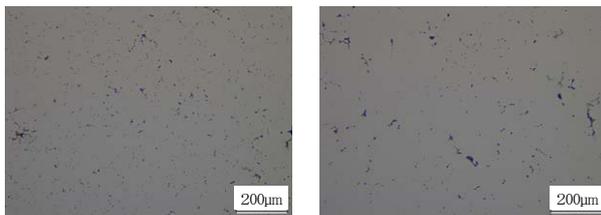
図4 AC7A のマイクロ組織(エッチング無し)

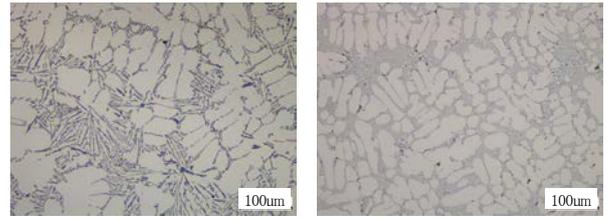
図5 AC4A のマイクロ組織(エッチング無し)

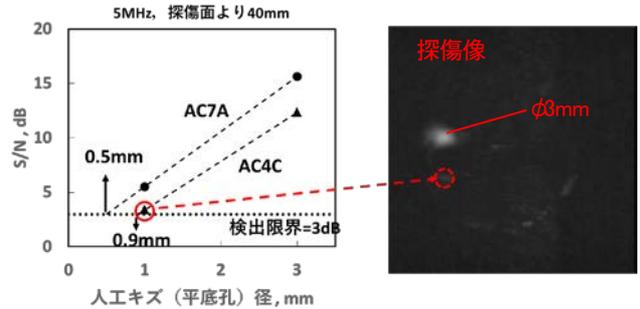
図6 アルミニウム鋳造合金の検出限界

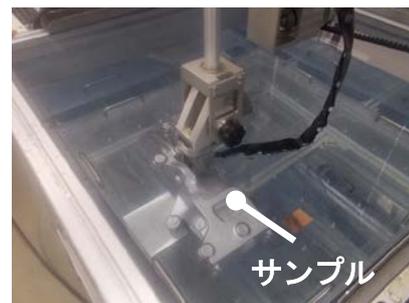
県内企業が製造するアルミニウム重力鋳造品について、3D超音波探傷装置を用いて内部きずの検出を試みた。図7に探傷の様子を示す。プローブ周波数は15MHzとし、水浸法にてネジ穴加工予定部周辺を探傷した。なお、探傷面は鋳肌のままであり、仕上げ加工は施さなかった。

図7 アルミニウム鋳造品の探傷状況

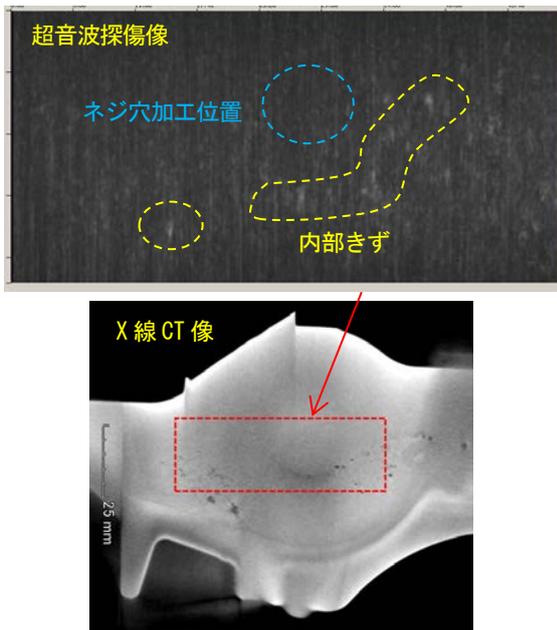
図8に、探傷像を示す。参考のためX線CTにて撮影した結果を合わせて示す。超音波探傷像とX線CTで確認される内部きずの検出位置はほぼ同じであった。ネジ穴加工位置にきずの反応は認められなかった。本製品の材質はAC4A (Sr添加)であることから、検出限界は0.5mm程度と考えられる。従って本製品を加工した場合、ネジ穴加工部には0.5mm以上のきずは無いと予測できる。

図8 アルミニウム鋳造品の探傷結果

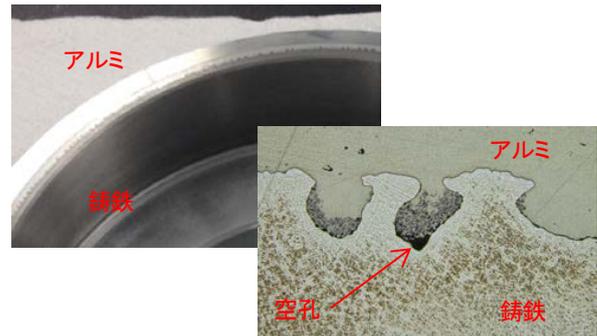
図9に、検討対象の外観と接合界面の断面を示す。異なる接合状態を持つサンプルを得るために、鋳鉄側接合面に樹脂をコートしてアルミニウムで鋳ぐるんだ。通常のダイカストによる鋳ぐるみで、樹脂コート無し、樹脂コート厚さを変えた2種類(15  $\mu$ m, 30  $\mu$ m)、さらにPFダイカストによる鋳ぐるみで、樹脂コート無しの計4種類のサンプルを作成した。

図9 鋳鉄-アルミ鋳ぐるみ品の外観および断面

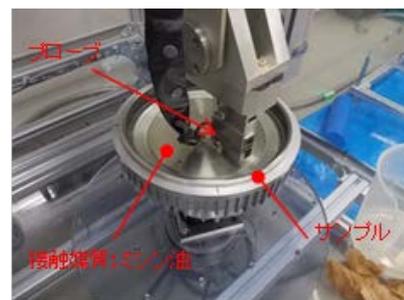
超音波探傷による接合状態は、全周で得られた探傷像を二値化し、ある閾値以上の面積率を算出することで評価した。探傷条件は、接合状態が悪いと考えられる普通ダイカストの樹脂コート品と、PFダイカストの面積率の比が最も大きくなる条件とした。図10に、探傷状況を示す。図11に、プローブ周波数が評価結果に与える影響を調べた結果を示す。

図10 鋳鉄-アルミ鋳ぐるみ品の超音波探傷状況

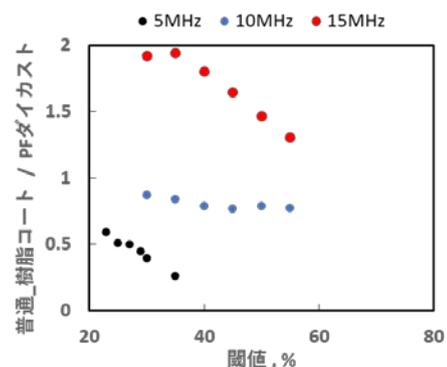
図11 プローブ周波数が評価結果に与える影響

図11より、周波数を大きくすると、実際の接合状況をより反映することがわかった。周波数を上げることで解像度が向上するためと考えられる。これらの検討から、超音波探傷による接合状態の評価は表2に示す方法とした。

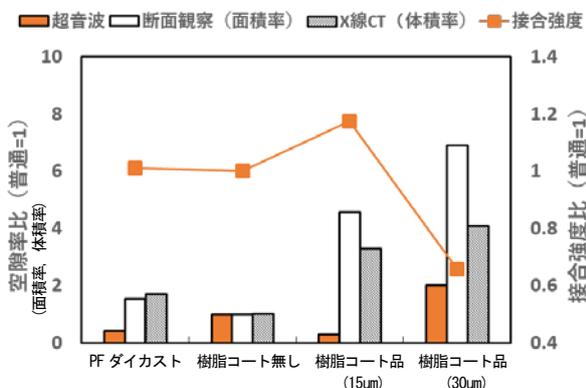
図12に、各サンプルについて、断面観察による空孔面積率、X線CTによる空孔体積率、超音波探傷による評価結果と、接合強度を比較した結果を示す。普通ダイカスト（樹脂コート無し）を1として基準化した。面積率、X線CT、接合強度は測定した結果の平均値である。

図12 鋳鉄-アルミ鋳ぐるみ品の接合状態評価方法の違いによる比較

樹脂コート品の評価結果について、断面観察による空孔面積率とX線CTによる空孔体積率がコート無し品に比べて大きいものに対し、超音波による評価では、それほど差は生じなかった。しかしながら、接合強度と比較した場合、超音波による評価が最も傾向が合致していた。断面観察またはX線CTによる評価は残存した樹脂も含むため、接合強度との傾向が異なったものと考えられる。なお、樹脂コート30μmは樹脂層が厚いことから、接合強度が大きく低下し、断面観察による空孔面積率、X線CTによる空孔体積率、超音波による空隙率も大きくなったと考えられる。

これらの結果から、本製品のような複雑な形状を持つ接合部に対して、超音波による評価システムが構築可能であると考えられる。ただし、超音波探傷像においてコントラストが強く得られる領域が、実際に存在する空孔を完全に反映しているとは考えにくいことから、空隙率のみで接合強度が決定しないことが示唆された。今後は、超音波により得られる結果の原理的な解釈を検討する必要がある。
