複雑形状金属製品等の非破壊検査に関する技術開発

内海 宏和*, 氏家 博輝

材料開発・分析技術部, (* 現 自動車産業振興室)

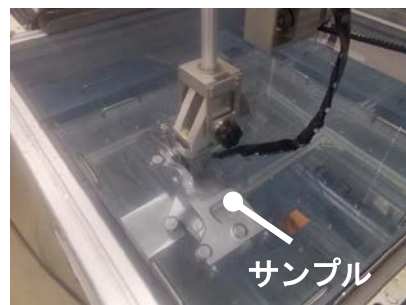
図7 アルミニウム鋳造品の探傷状況

県内企業が製造するアルミニウム重力鋳造品について、3D超音波探傷装置を用いて内部きずの検出を試みた。図7に探傷の様子を示す。プローブ周波数は15MHzとし、水浸法にてネジ穴加工予定部周辺を探傷した。なお、探傷面は鋳肌のままであり、仕上げ加工は施さなかった。

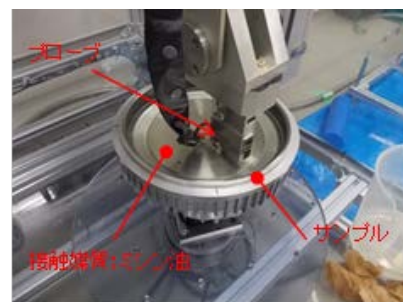
図10 鋳鉄-アルミ鋳ぐるみ品の超音波探傷状況

超音波探傷による接合状態は、全周で得られた探傷像を二値化し、ある閾値以上の面積率を算出することで評価した。探傷条件は、接合状態が悪いと考えられる普通ダイカストの樹脂コート品と、PFダイカストの面積率の比が最も大きくなる条件とした。図10に、探傷状況を示す。図11に、プローブ周波数が評価結果に与える影響を調べた結果を示す。
