機能性コーティング材料の開発

背景・目的

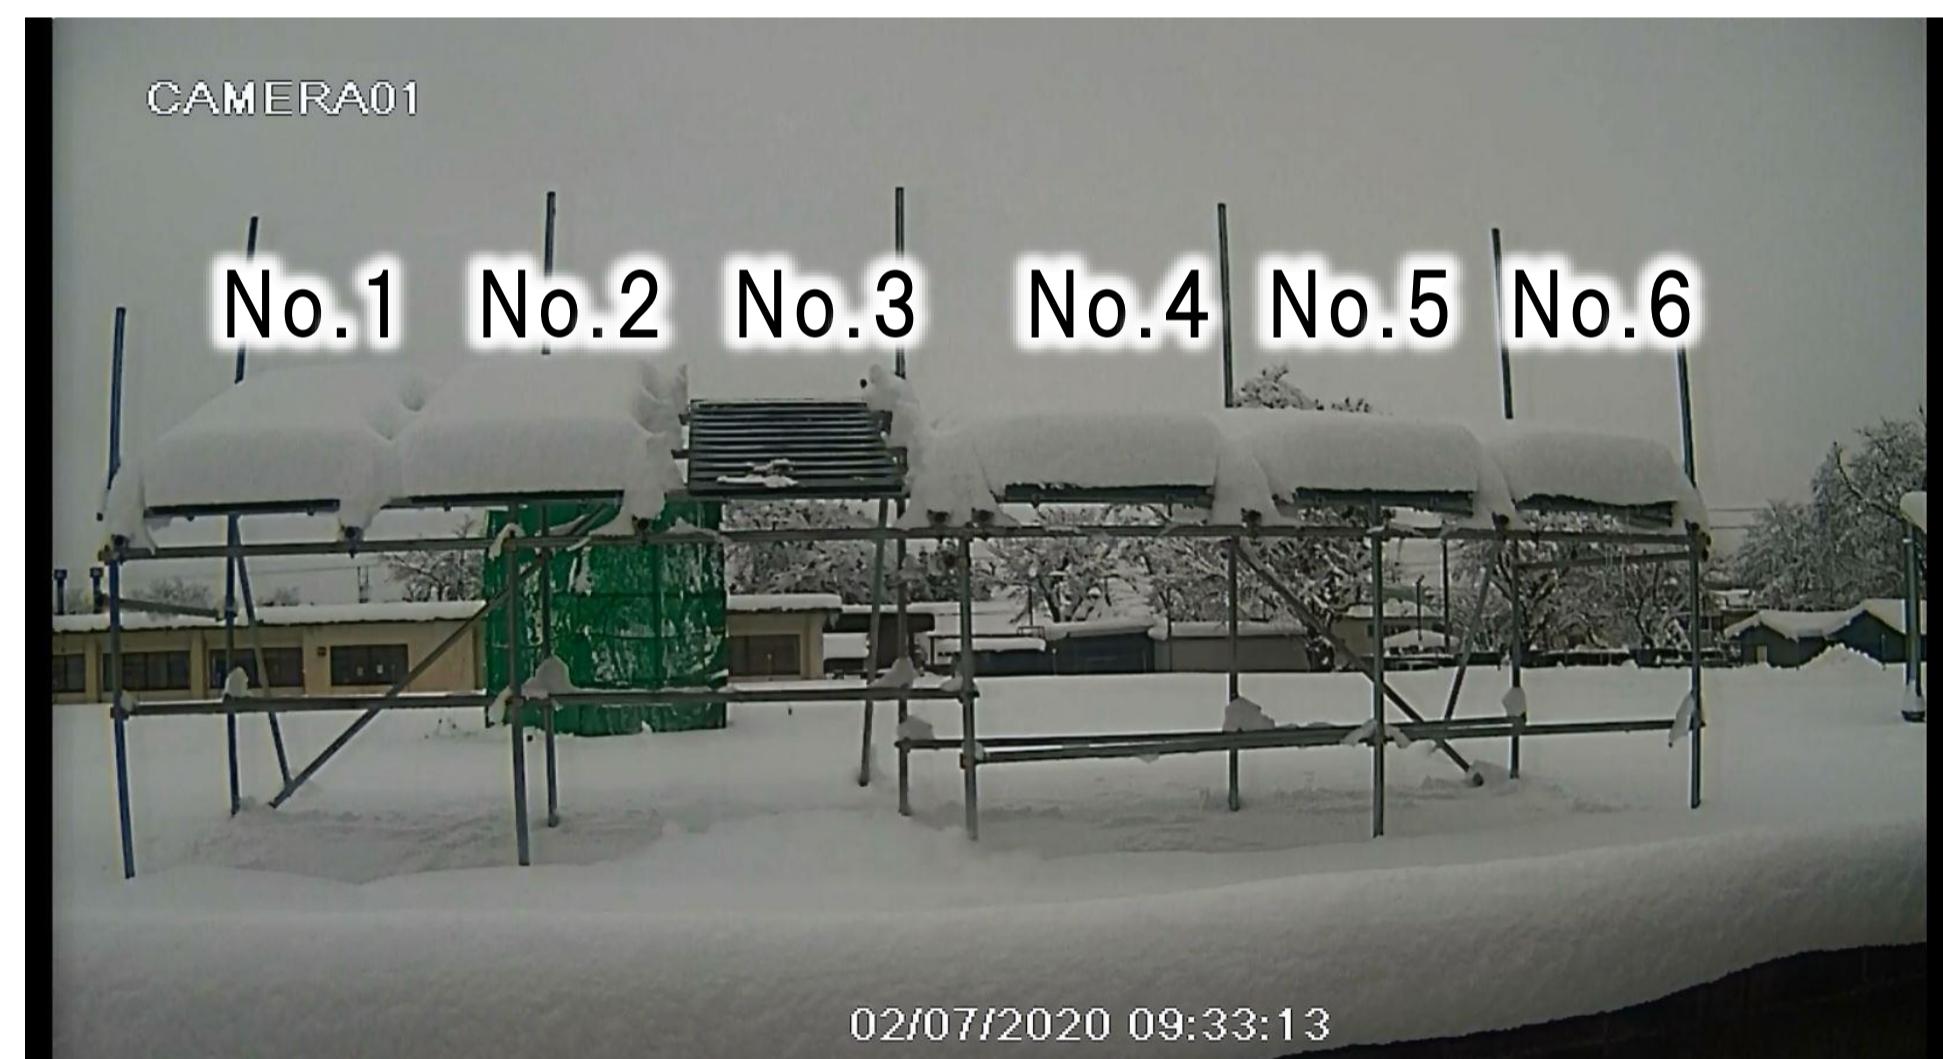
曝露試験の模擬屋根板設置状況(新庄市)
No.1及び4:対照塗料①(二液フッ素塗料), No.2及び5:対照塗料②(一液シリコン塗料), No.3及び6:屋根用ワックス添加塗料。No.1～3は4寸勾配, No.4～6は2寸勾配。No.3が先行して落雪している。

雪氷防災研究センター（長岡市）及び同新庄雪氷環境実験所（新庄市）の積雪・気象観測露場に、屋根用ワックス添加塗料及び対照塗料を塗装した模擬屋根板を設置し、屋根板上の積雪の落雪状況を観測しました。右図に新庄市に設置した屋根板の令和元年度冬期における滑雪状況を示します。本屋根板は、設置から5年が経過していますが、屋根用ワックス添加塗料を塗装した屋根板が対照塗料を塗布した屋根板に先行して落雪する現象が確認されました。本現象は、夜間の低温下にも、日照に伴い気温が上昇していく場合にも確認されました。

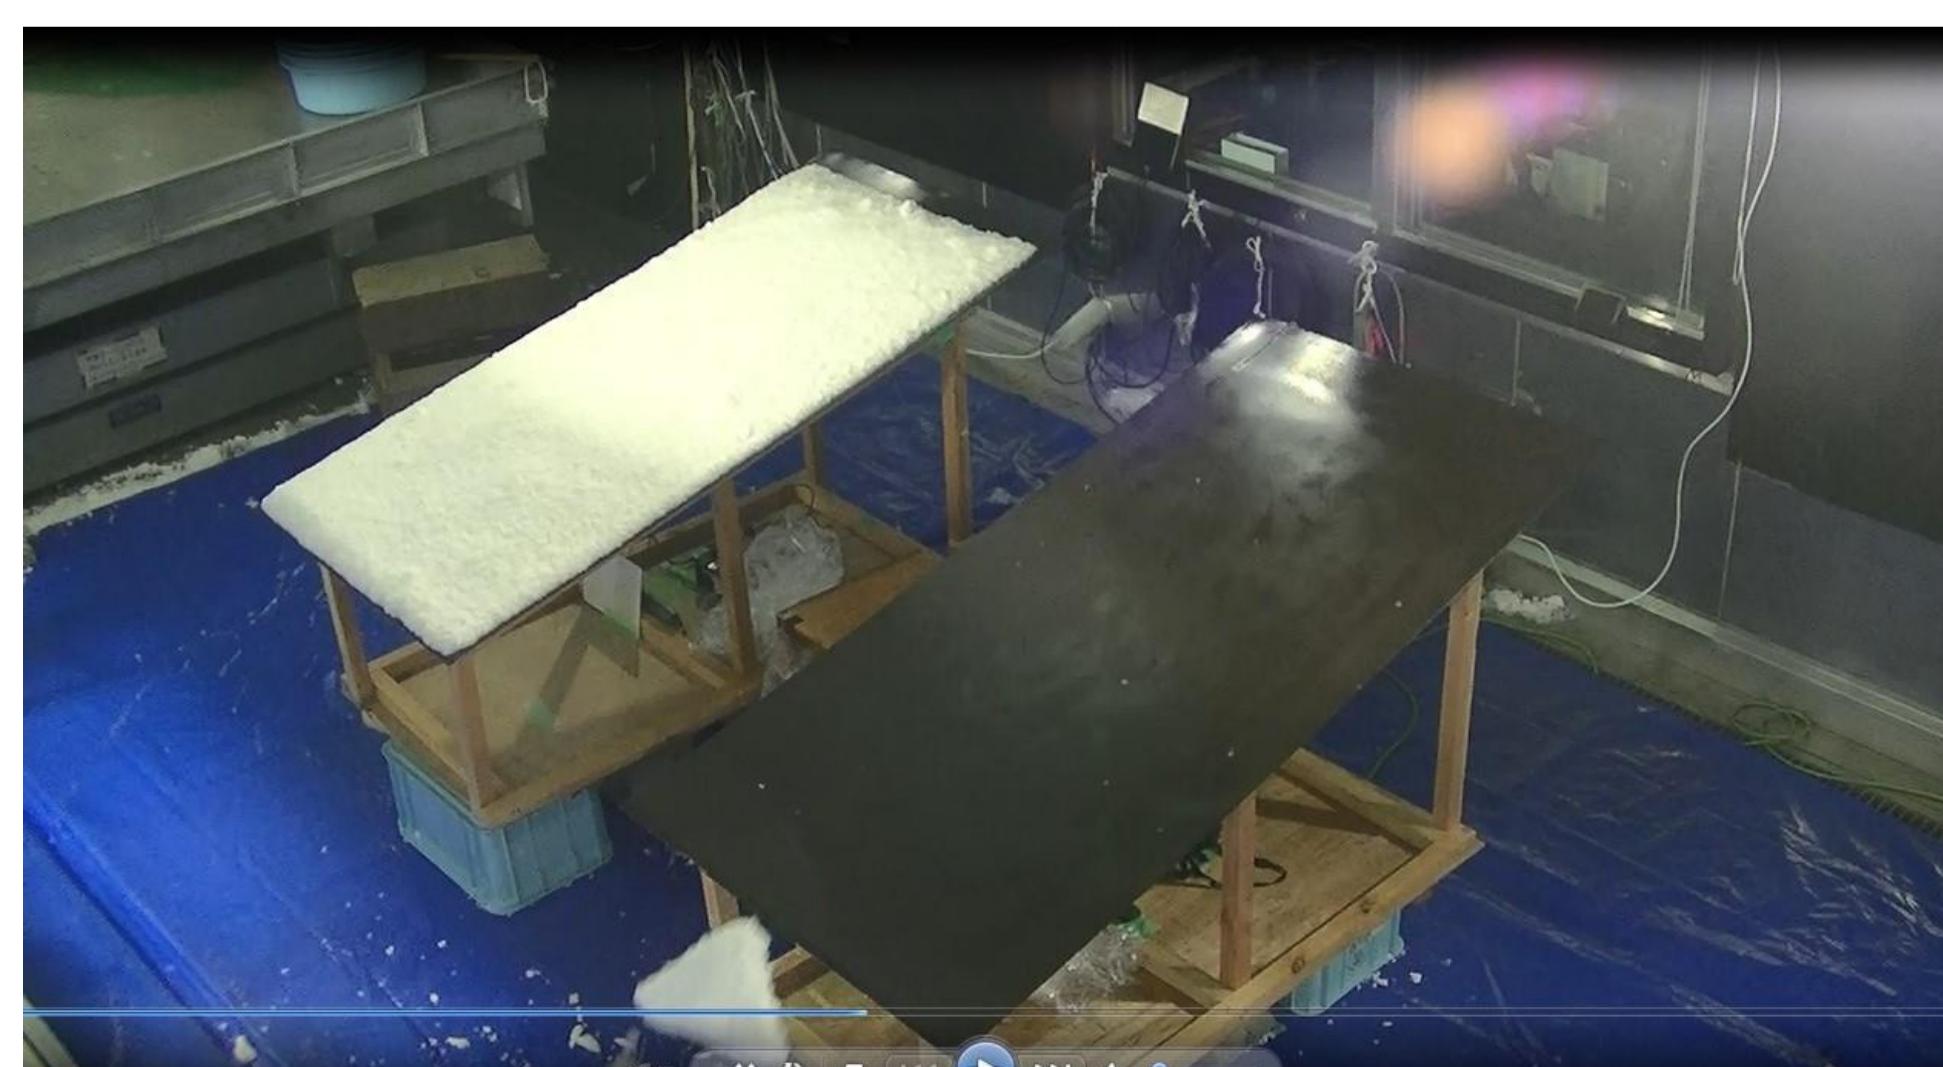
低温試験の模擬屋根板設置状況
室温+2°C到達後10時間43分後の屋根用ワックス添加塗料屋根板(手前, 落雪の瞬間)。奥は対照塗料(一液シリコン塗料)屋根板で、この後15時間経過時点でも落雪しなかった。傾斜は2枚とも2寸勾配。

低温実験室で、積雪後、日照に伴い気温が上昇していく温度環境を模擬した実験を行いました。屋根用ワックス添加塗料または対照塗料を塗装した模擬屋根板に、室温-5°Cで同量の雪を降雪した後、室温を緩やかに上昇させ+2°Cで保持し、屋根板から積雪が落雪するまでの経過時間を調査した結果、屋根用ワックス添加塗料を塗装した屋根板が対照塗料を塗装した屋根板よりも4時間以上前に落雪することが確認されました(右図)。
