機能性コーティング材料の開発

背景・目的

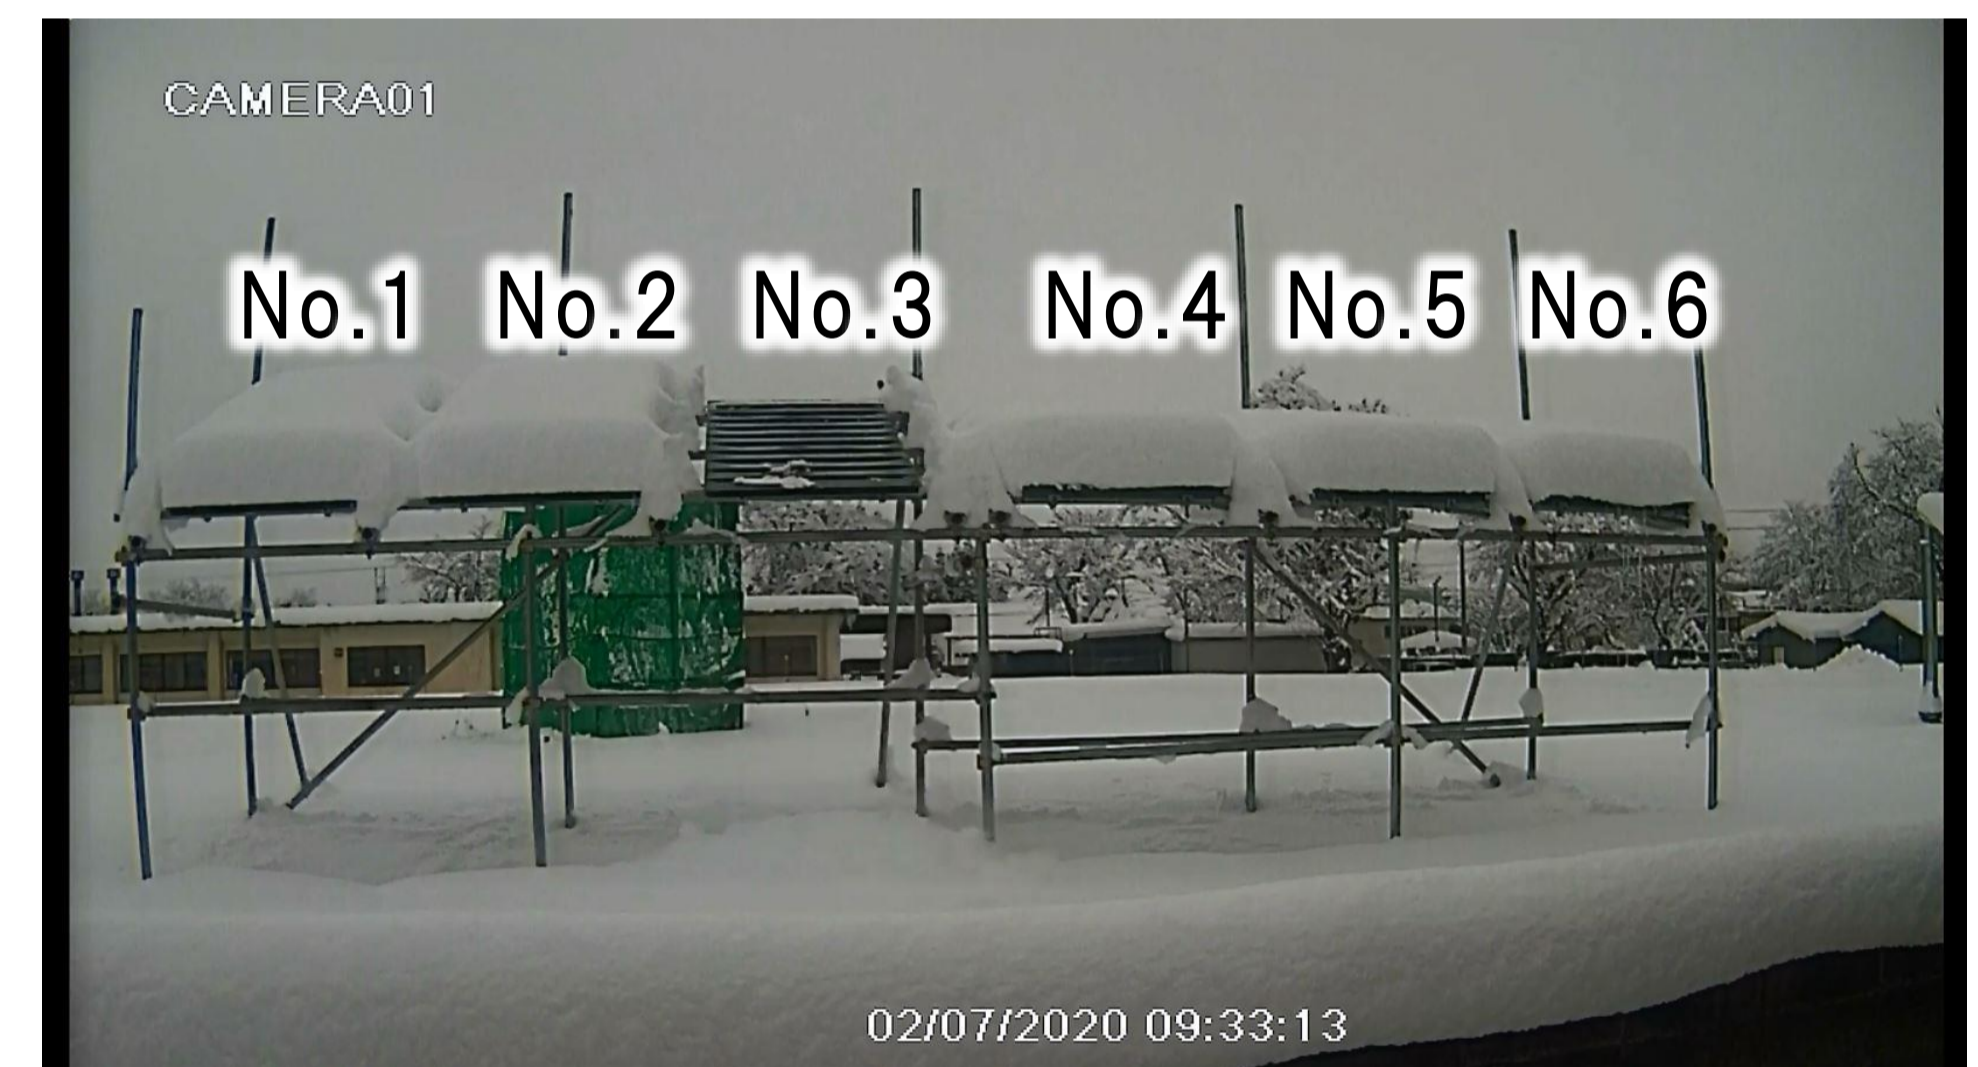
曝露試験の模擬屋根板設置状況(新庄市)
No.1及び4:対照塗料①(二液フッ素塗料), No.2及び5:対照塗料②(一液シリコン塗料), No.3及び6:屋根用ワックス添加塗料。No.1~3は4寸勾配, No.4~6は2寸勾配。No.3が先行して落雪している。

雪氷防災研究センター(長岡市)及び同新庄雪氷環境実験所(新庄市)の積雪・気象観測露場に、屋根用ワックス添加塗料及び対照塗料を塗装した模擬屋根板を設置し、屋根板上の積雪の落雪状況を観測しました。右図に新庄市に設置した屋根板の令和元年度冬期における滑雪状況を示します。本屋根板は、設置から5年が経過していますが、屋根用ワックス添加塗料を塗装した屋根板が対照塗料を塗布した屋根板に先行して落雪する現象が確認されました。本現象は、夜間の低温下にも、日照に伴い気温が上昇していく場合にも確認されました。

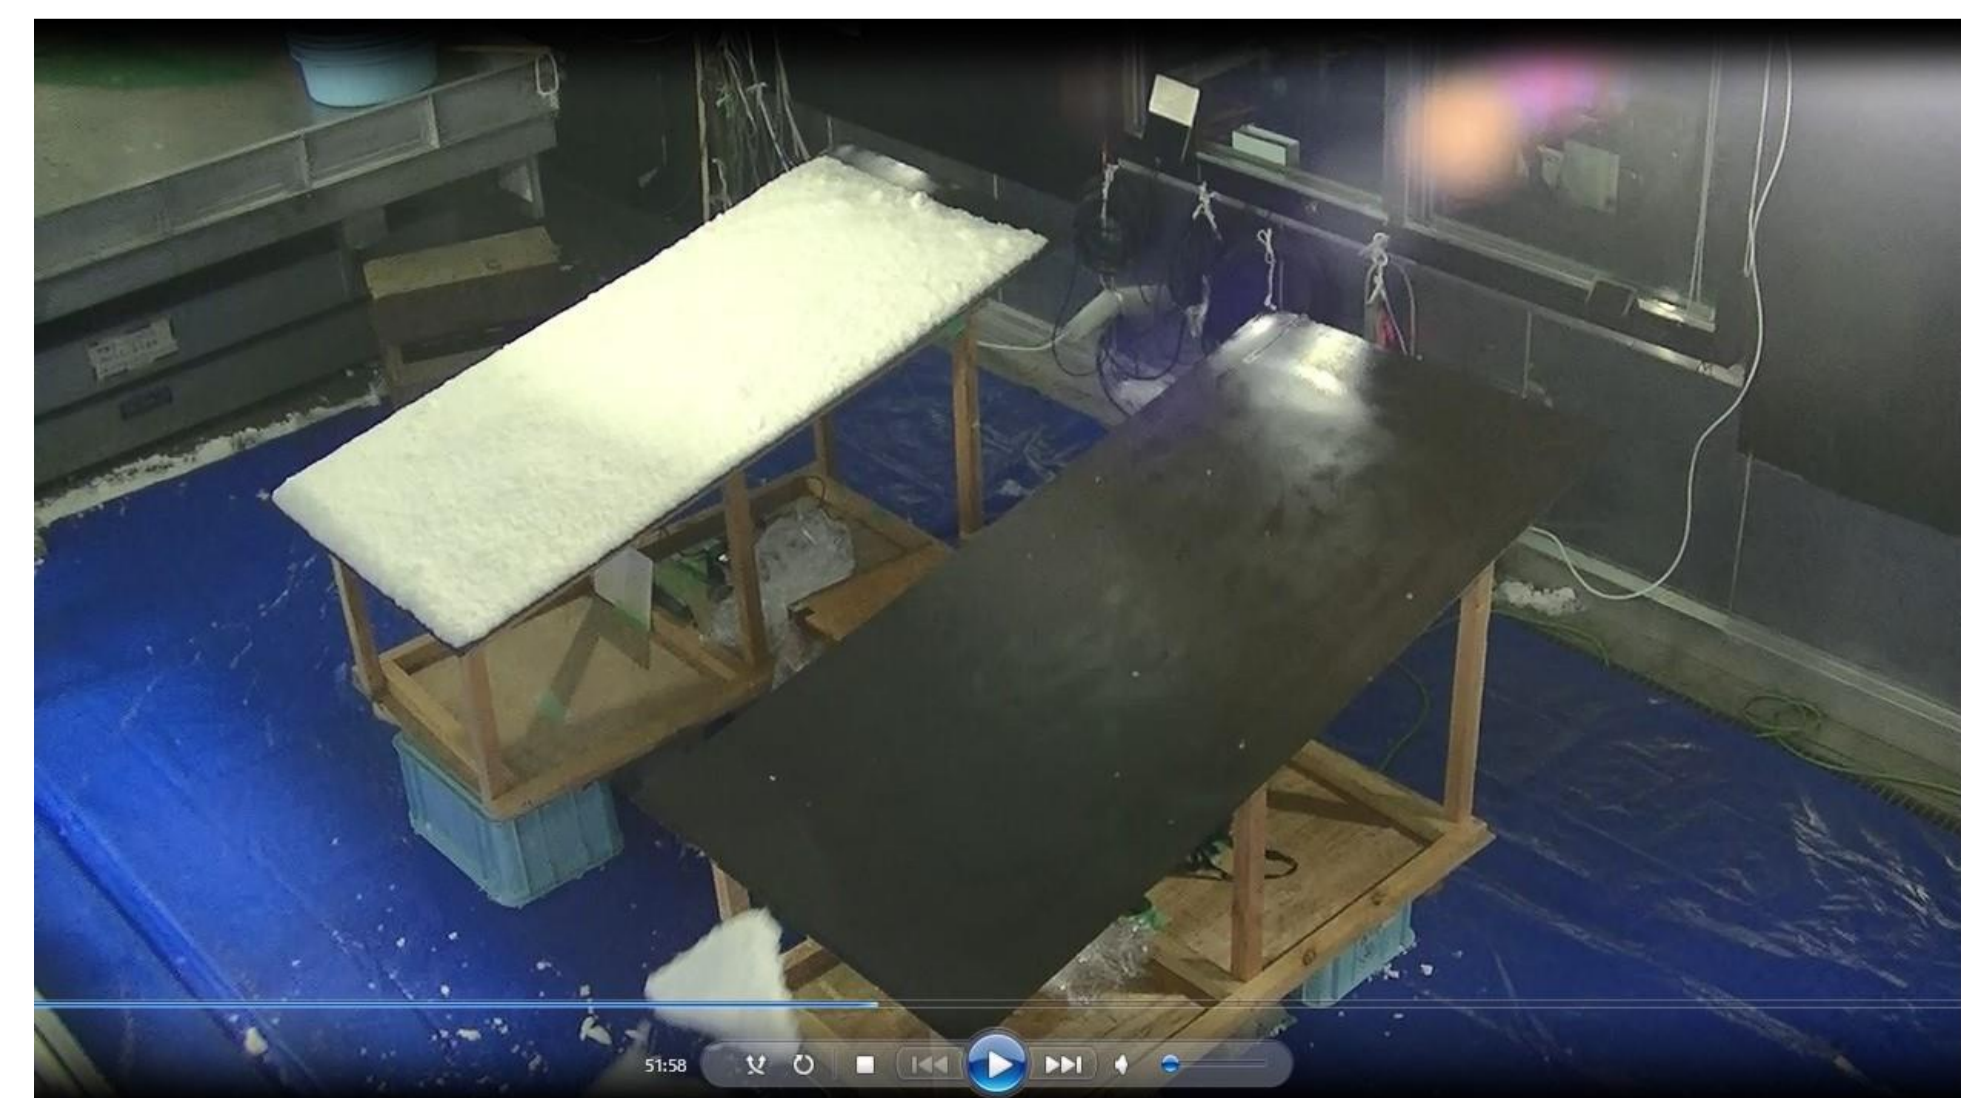
低温試験の模擬屋根板設置状況
室温 $+2^{\circ}\text{C}$ 到達後10時間43分後の屋根用ワックス添加塗料屋根板(手前, 落雪の瞬間)。奥は対照塗料(一液シリコン塗料)屋根板で、この後15時間経過時点でも落雪しなかった。傾斜は2枚とも2寸勾配。

低温実験室で、積雪後、日照に伴い気温が上昇していく温度環境を模擬した実験を行いました。屋根用ワックス添加塗料または対照塗料を塗装した模擬屋根板に、室温 -5°C で同量の雪を降雪した後、室温を緩やかに上昇させ $+2^{\circ}\text{C}$ で保持し、屋根板から積雪が落雪するまでの経過時間を調査した結果、屋根用ワックス添加塗料を塗装した屋根板が対照塗料を塗装した屋根板よりも4時間以上先に落雪することが確認されました(右図)。
