リングアーティファクト

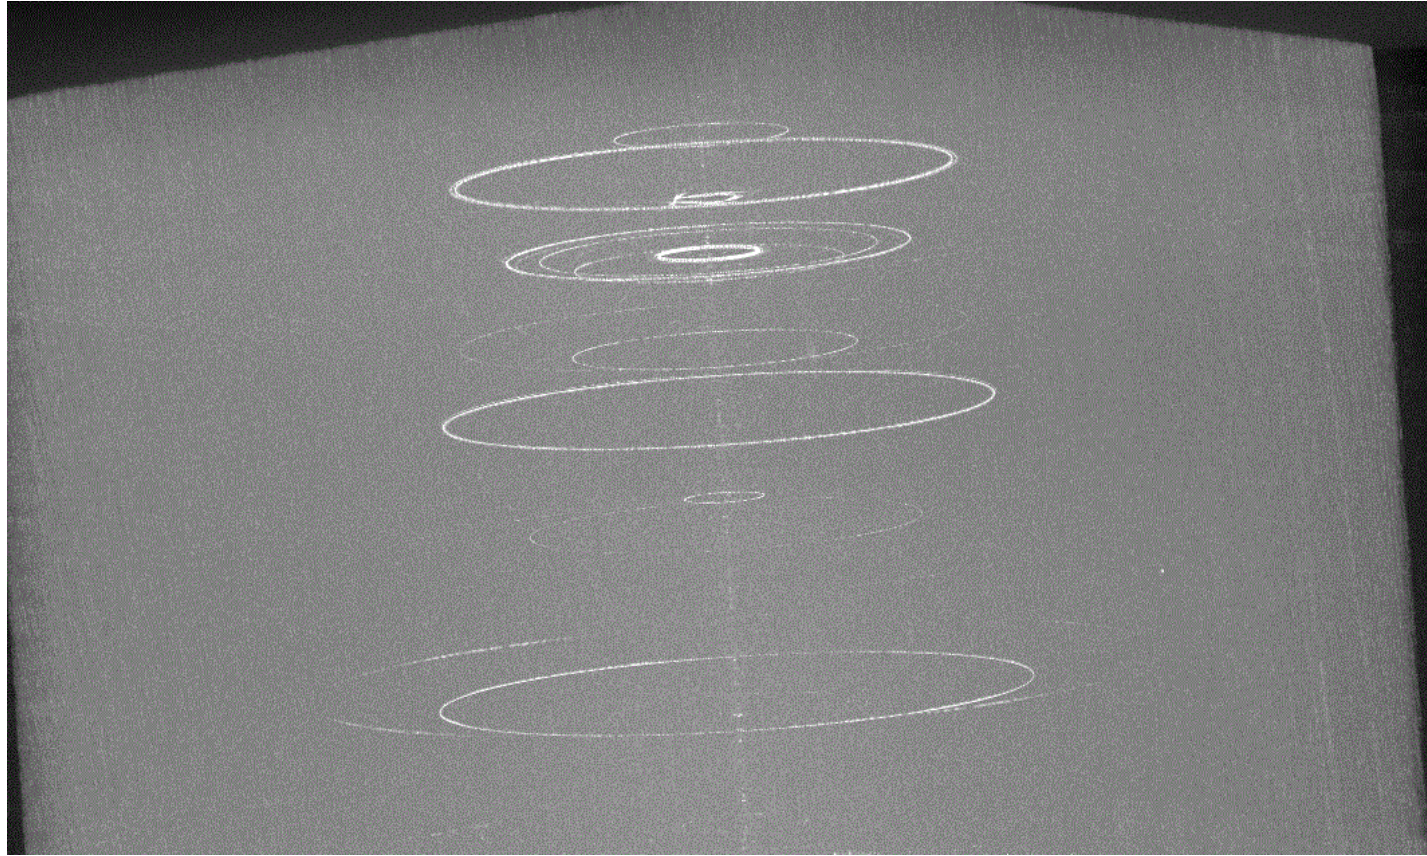
リングアーティファクト(RA)は、検出器の感度ムラやX線の不均一性によって発生します。天体カメラで北の空を撮影した時のように、同心円状の輪のように撮影されるのが特徴です。RA低減フィルターなどを用いて、数値的に処理すると少し見栄えが良くなりますが、そのために本当に見たかったクラックなども平均化されるため、一長一短です。
